GYLDENLÖVESGT.

ANTIKVARISK REGISTER FOR TRONDHEIM — Bebyggelse

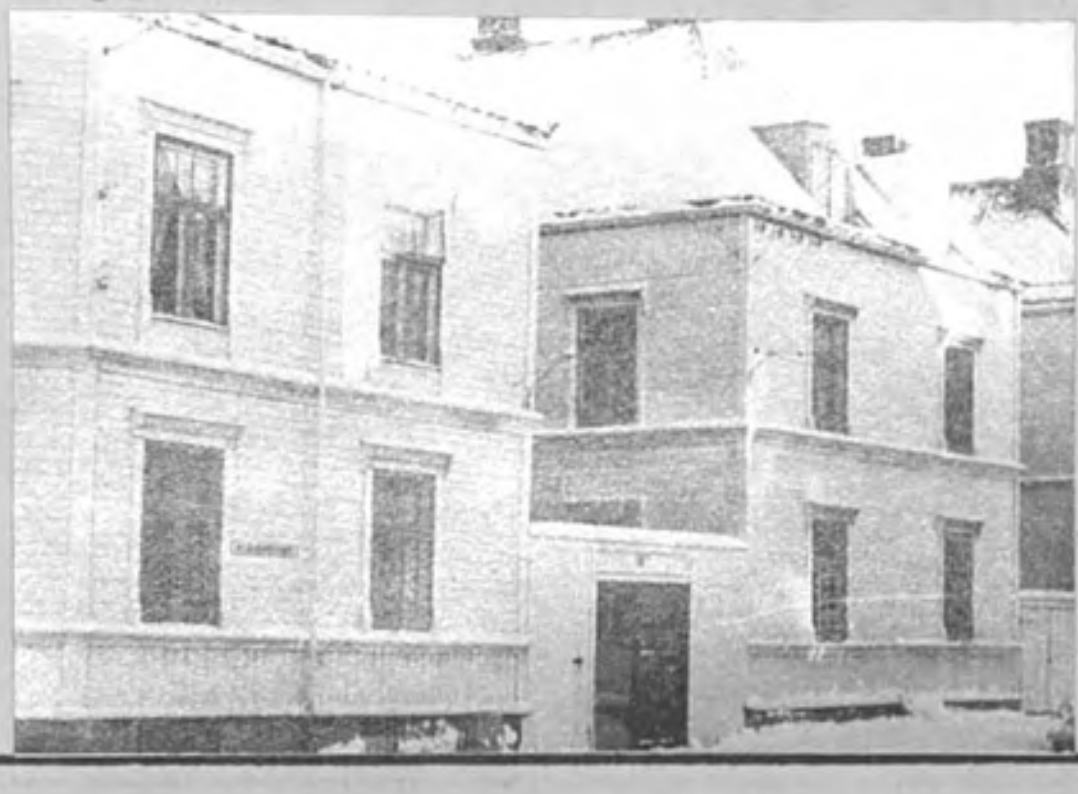
135.16

Grunnmur: Pusset stein, sprukket.
Vegger: Tømmer, liggende faspanel.
Tak: Valmtak. Skifer.

Eksteriør: 1880 T-post vinduer med flat prof.omramming. Overbord på konsoller. Hor.bånd og brystn.panel.

Vedlikeholdstilstand	B
Antikvarisk tilstand	C
Arkitekturvurdering	C
Miljøvurdering	B
Prioritering	C
